## 6m2段GPの故障（その1）

2025年11月29日

JK1GBE ジィビー

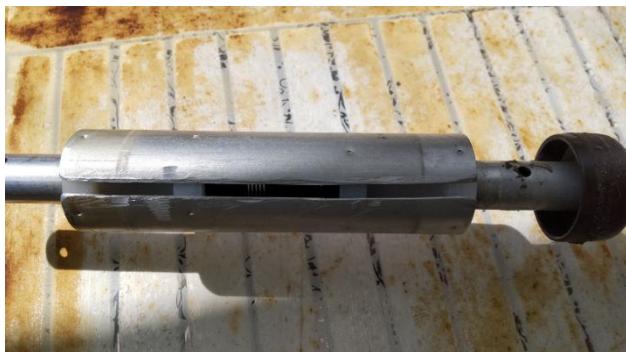
(写真#1)

ということで、やりたくなかった分解をすることにした。写真#1は位相整合トラップのカバーをカットしたところ、写真#2はそのカバーを外したところである。接触不良が起きそうな箇所はカシメ部とハンダ部だけのようで、テスターで導通をチェックして接触不良は確認できなかったが、念のため再ハンダを実施した。カシメ直しは再現に自信がないので諦めた。

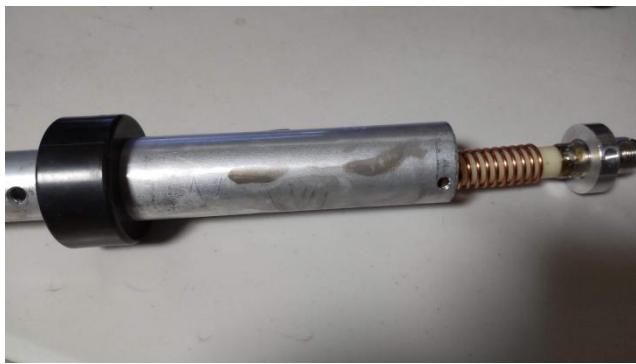
(写真 # 3)

次にアンテナ基部を分解した。当初ローディングコイル部をなかなか引き出せず諦めかけたが、一か八かでカシメを壊して、力ずくで引き抜いたところが写真#3である。写真#4は引き出したローディングコイル部で、先端（赤○で表示）は割りピンのようになっており内部にある穴に差し込んでコンタクトする。あとで先端部も念のためテナメイトを塗布する。

まだ未実施ではあるが、カットした位相整合トラップのカバーは金属バンドで両サイドを固定後に自己融着テープでぐるぐる巻きにする予定で、アンテナ基部は壊したカシメ部をどう対処するか思案中。50.240SSB モービルグループの忘年会に基部を持参するので OM さんに見てもらってアドバイスを期待することに。

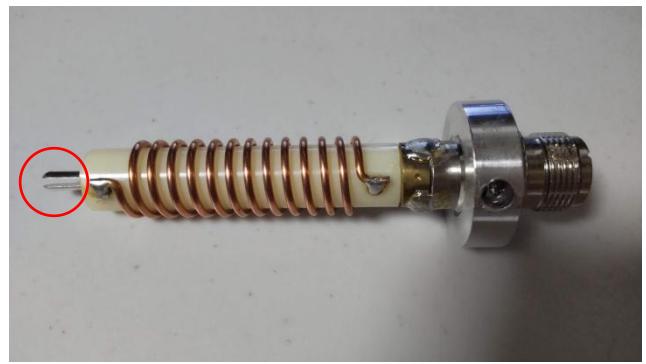
(写真 # 4)

ローディングコイルの白い絶縁物にガタがあり少し動いているが、テスターのチェックでは接触不良は確認できなかった。念のためここにも再ハンダを実施し、ガタのある箇所は接着剤で固定した。
